Messaggio municipale	N. 241	8 aprile 2025 (RM n. 764 / 2025)

Cevio
Richiesta di un credito d'investimento di complessivi CHF 276'620.00 per il consolidamento del muro in pietra lungo la carreggiata di Via alla Motta a Bignasco che porta a Madonna di Monte.

CONSOLIDAMENTO MURO A VALLE IN SPONDA SINISTRA

RELAZIONE TECNICA

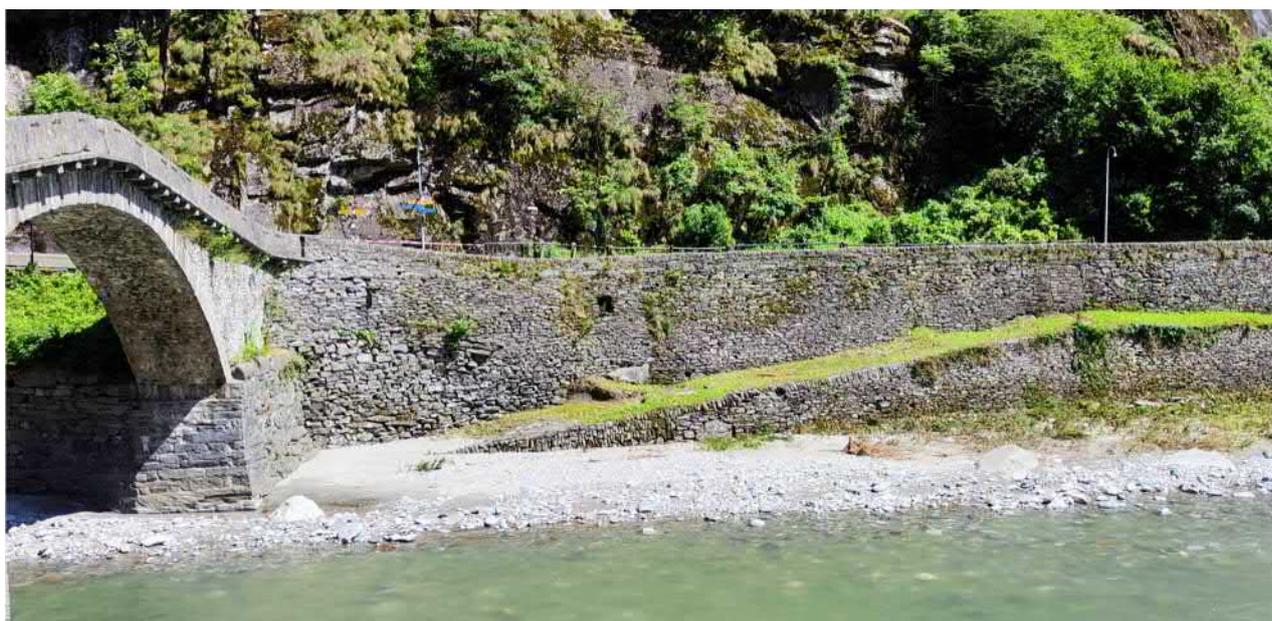
Figura 1 - Situazione a luglio 2024: a seguito eventi metereologici di giugno 2024

Il manufatto è stato oggetto di monitoraggio dal 2019, in quanto ha manifestato un inizio di dissesto del paramento. Sono state eseguite delle misurazioni di punti fissi posizionati su tre sezioni. A partire dal 2019, in cui è stata letta la misura iniziale e nel 2024, quando è stata effettuata un'altra misurazione a seguito degli eventi metereologici di giugno. Quest'ultima ha evidenziato un movimento della parte centrale di 20 mm verso l'esterno, manifestatasi anche con un cedimento del piano carreggiata (fig.3 a sinistra)

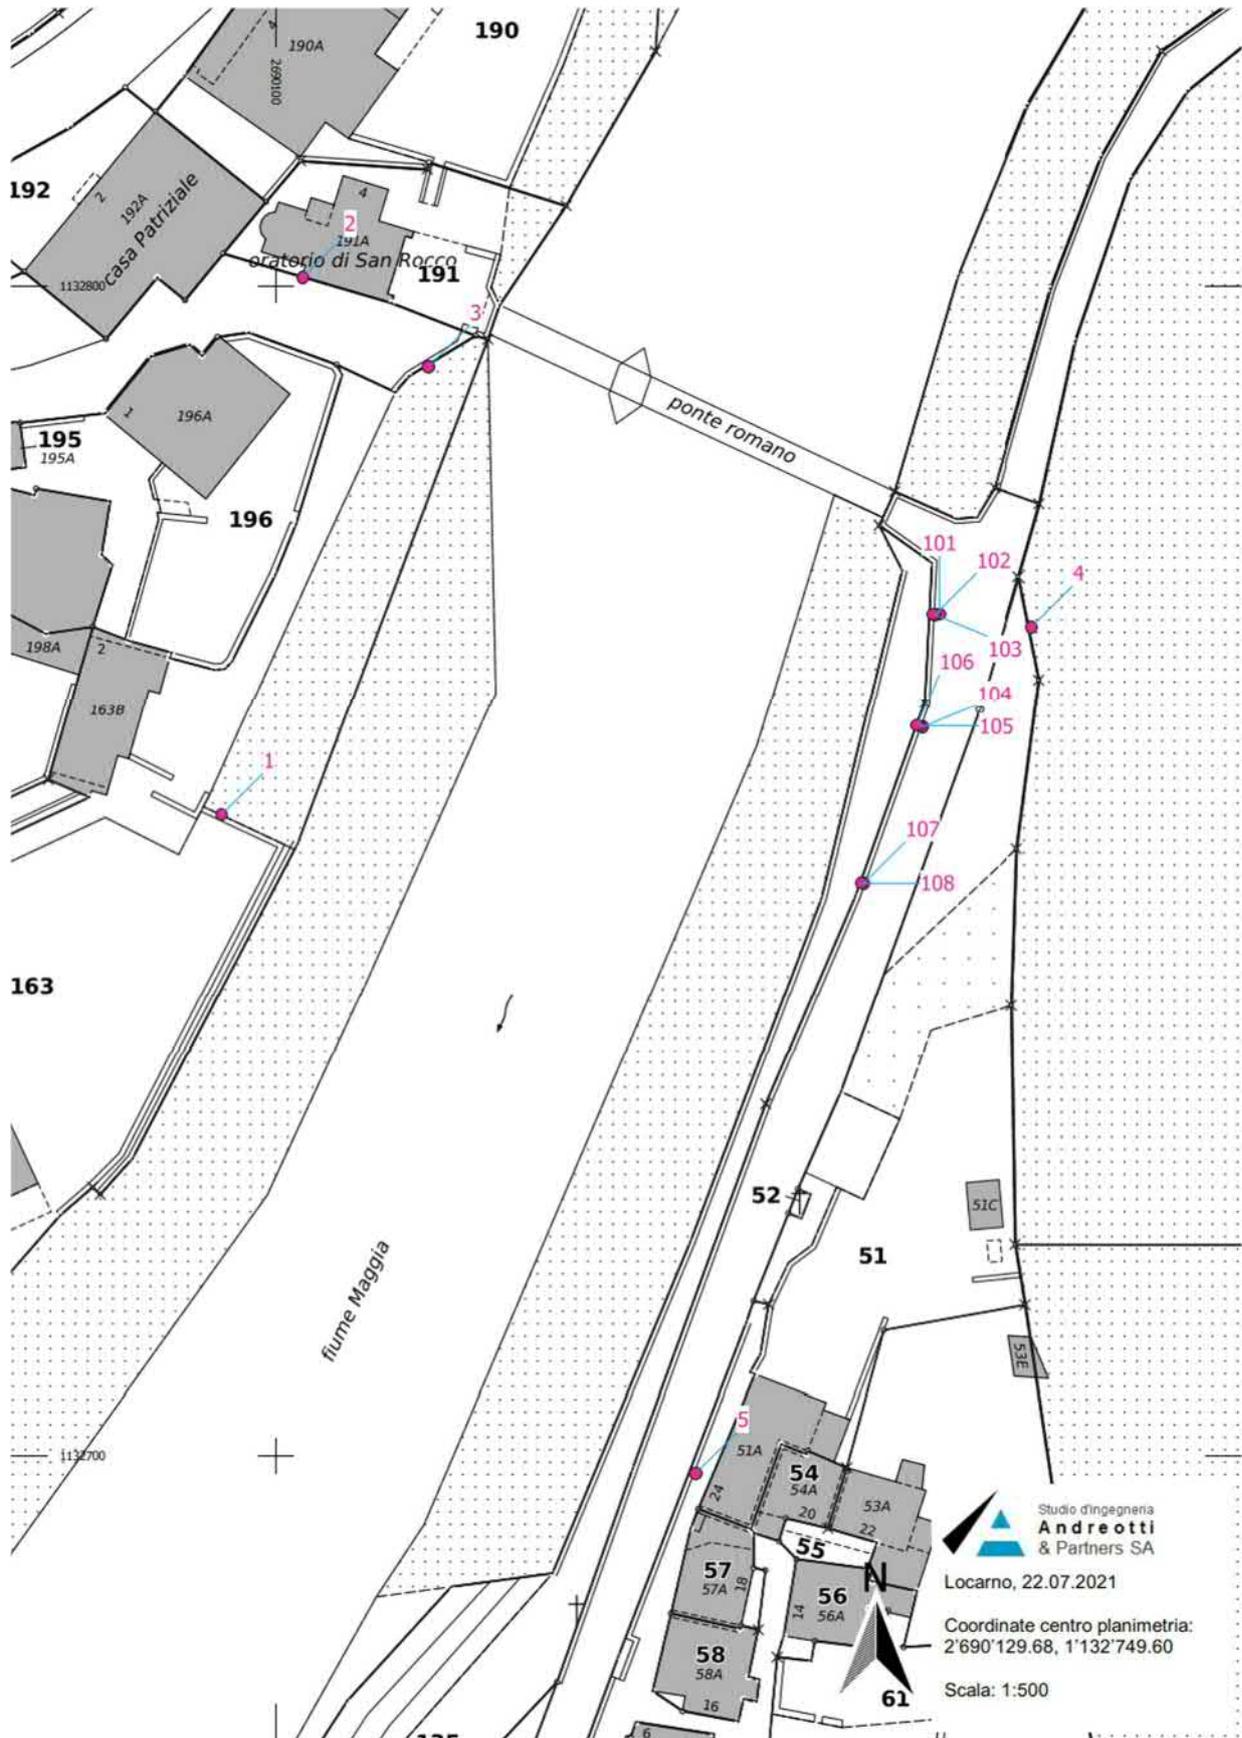
Figura 5 - Planimetria punti di misurazione degli spostamenti del muro

A seguito di eventi meteorologici il muro di sostegno ha riscontrato cedimenti importanti. Per questo è stato necessario monitorare gli spostamenti effettuando dei rilievi periodici ci tramite l'utilizzo del teodolite. In allegato viene riportata la planimetria nella quale è indicata la posizione dei punti di misura.

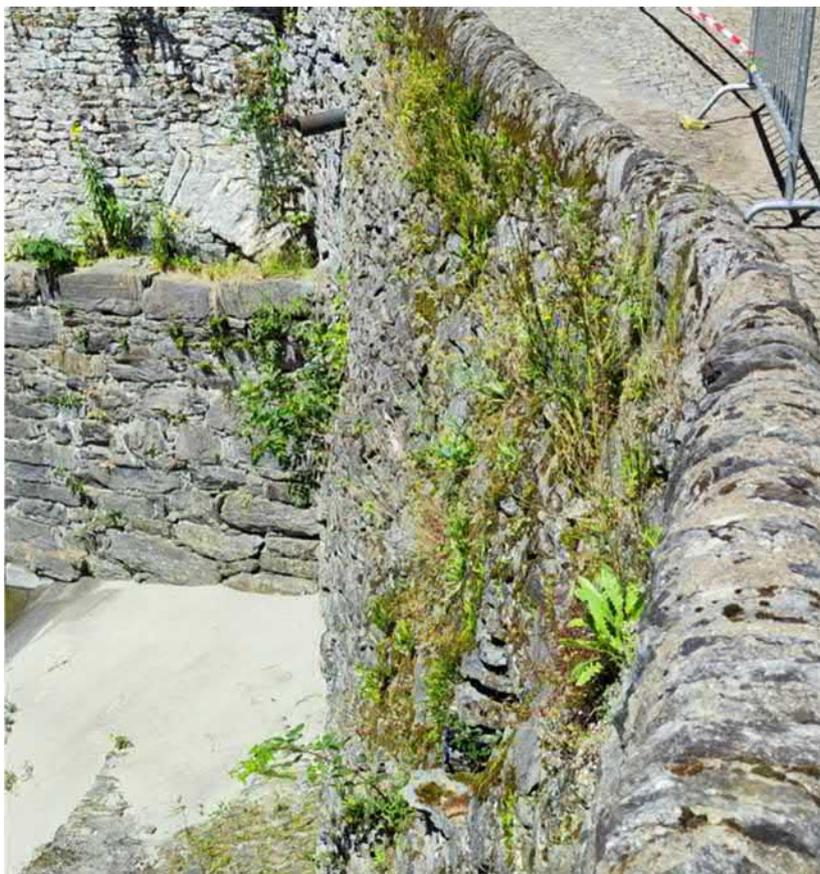
Figura 7 - Rigonfiamento del muro di contenimento

La presenza di vegetazione spontanea, sia sul muro che nelle aree adiacenti, suggerisce un parziale deterioramento delle giunzioni tra le pietre, con possibile erosione e perdita di materiale fino all’interno della struttura. Si faccia riferimento alla “figura 7”.

L’accumulo di umidità, evidente dalla crescita di muschi e licheni su vaste porzioni del muro, compromette l’integrità delle pietre e delle giunzioni, accelerando i processi di degrado. Si faccia riferimento alla “figura 7”.

A seguito di eventi meteorologici particolarmente intensi, il muro ha evidenziato un rigonfiamento di alcuni centimetri visibili ad occhio nudo. Questo fenomeno è indicativo di cedimenti strutturali causati dalle spinte del terreno retrostante e dall'insufficiente gestione delle acque piovane che hanno contribuito ad un progressivo indebolimento della struttura.

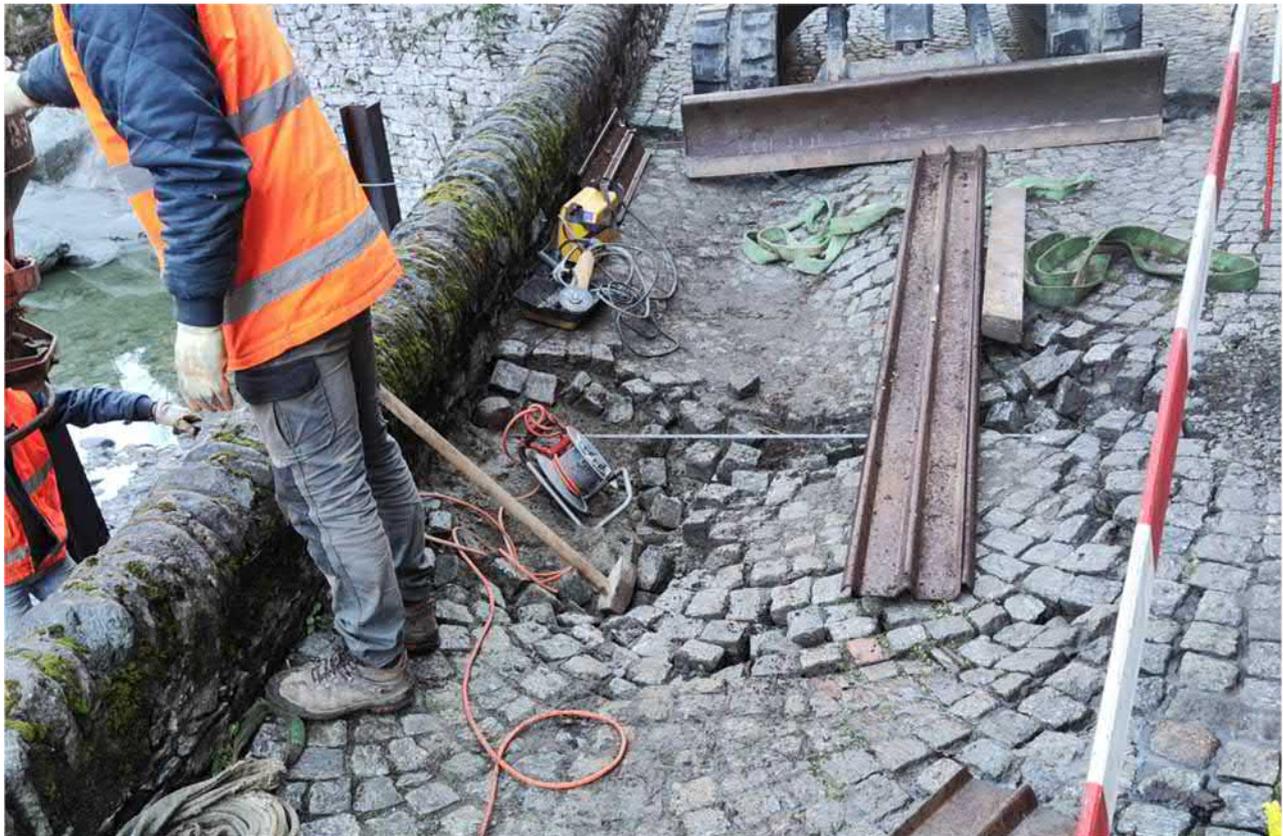
Figura 8 - Assestamento evidente lungo via alla Motta

La pavimentazione, originariamente uniforme, ha manifestato ondulazioni ed avvallamenti a causa del cedimento parziale del muro di contenimento. Pertanto, le irregolarità superficiali potrebbero generare difficoltà alla circolazione, in particolare nei tratti più danneggiati; oltre che rappresentare un pericolo per l'incolumità pubblica.

Nell'ambito dell'intervento, si procederà con lo smontaggio controllato della pavimentazione in porfido esistente, con il materiale che verrà temporaneamente stoccato in un'area di deposito laterale appositamente predisposta.

Successivamente, sarà rimosso lo strato di fondazione sottostante la pavimentazione in porfido per consentire la ricostruzione della plania, con particolare attenzione al rispetto della planarità richiesta.

Una volta completata questa fase, si provvederà al ripristino accurato della pavimentazione in porfido, al fine di garantirne le caratteristiche originali in termini di estetica e funzionalità.

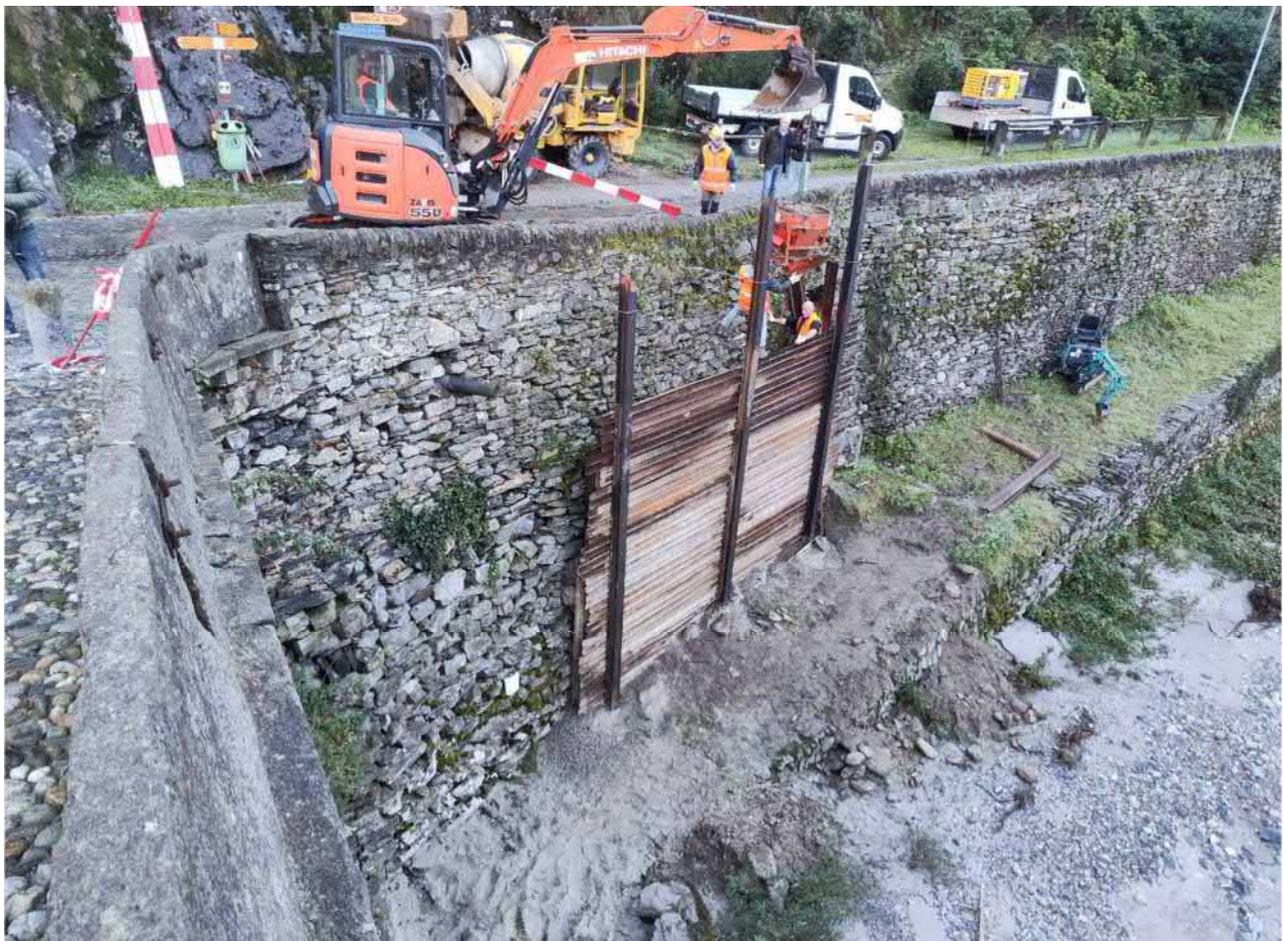
Figura 9 - Opera di sostegno provvisoria

Il 29 ottobre 2024 è stato eseguito un intervento d'urgenza per contenere le deformazioni critiche del muro manifestatesi a seguito di un evento meteorologico intenso. L'opera di sostegno temporanea è stata realizzata utilizzando montanti e pannelli di contenimento in acciaio. Come contrasto, è stato impiegato un riempimento di misto granulare, garantendo stabilità e sicurezza nell'immediato.

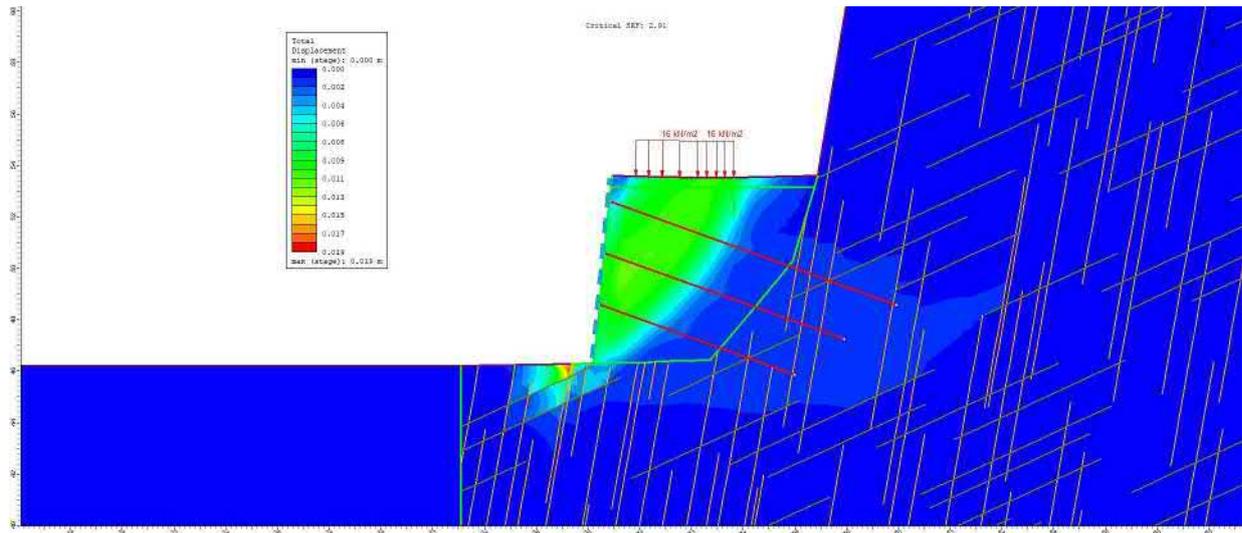
Figura 13 - Deformazioni totali nella fase finale di calcolo (muro esistente completamente rimosso)

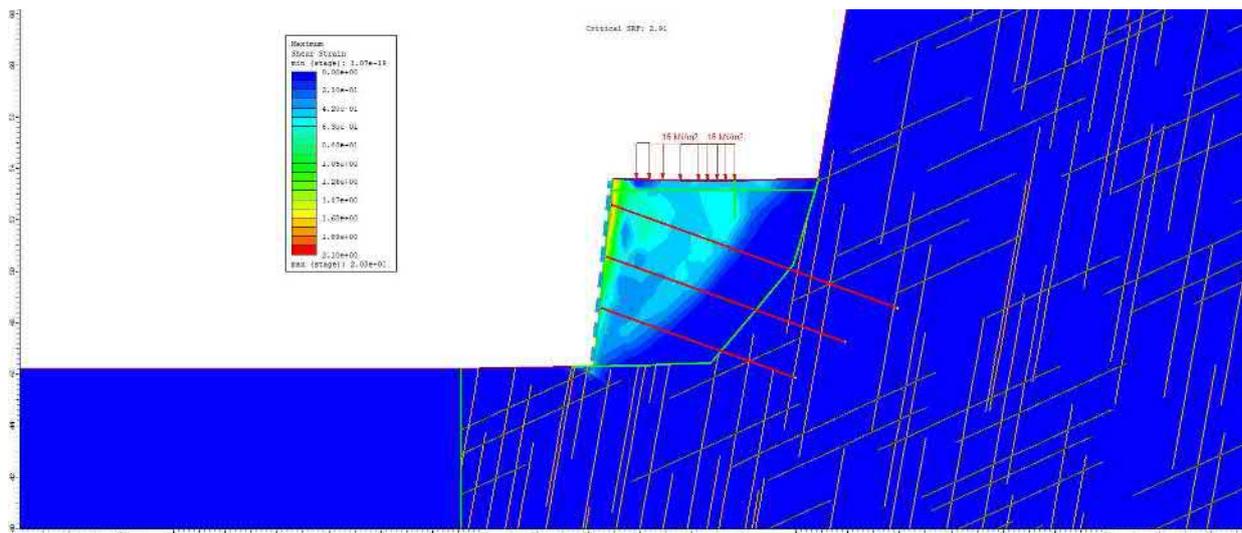
Figura 14 - Shear strain massimo in cui sono evidenti le potenziali superfici di scivolamento. Il fattore di sicurezza alla stabilità globale è 2.9 (SRF 2.9)
