<b>Messaggio municipale</b> risoluzione municipale no. 21 / 2023	<b>No. 221</b>	17 gennaio 2023
<b>OGGETTO:</b> <b>Richiesta di un credito d'esecuzione di CHF 750'000 per il risanamento puntuale di Via Zòta a Cevio (strada comunale da e per il nucleo di Boschetto):</b> <ul style="list-style-type: none"><li>• <b>Spostamento carreggiata stradale e consolidamento franamento</b></li><li>• <b>Interventi puntuali sui muri portanti e sulle barriere stradali</b></li><li>• <b>Risanamento puntuale ponti sulla Rovana e sul riale Valtè</b></li></ul>

Strada per il Boschetto – Via Zòta  
Risanamento

## PROGETTO DEFINITIVO

### 3. RELAZIONE TECNICA

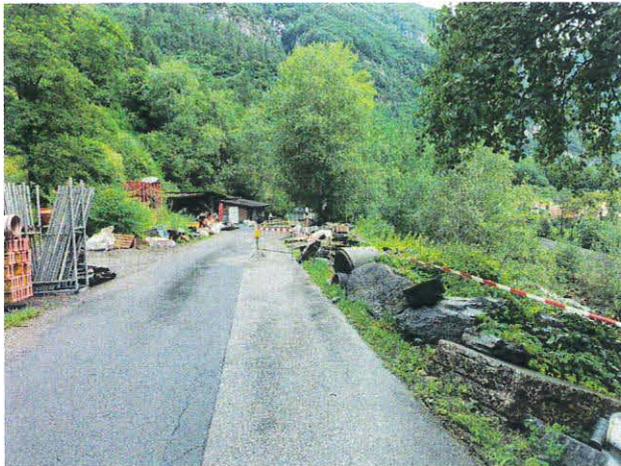
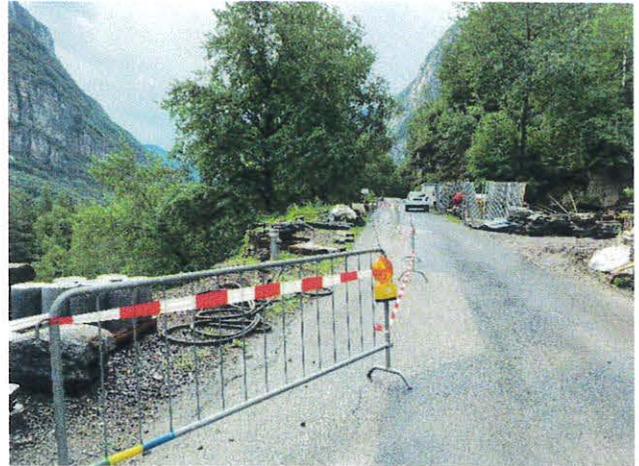
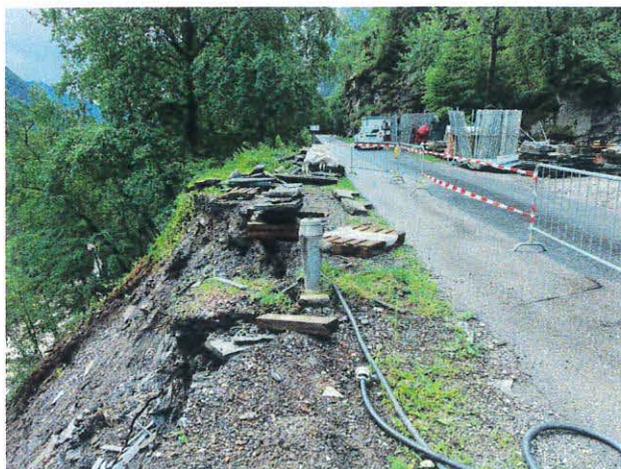
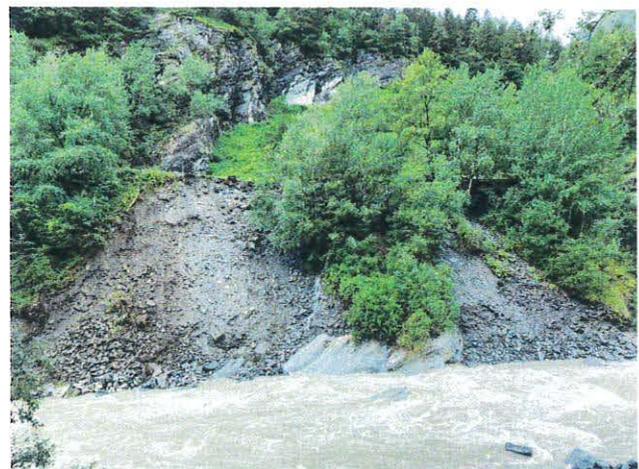
Foto franamento:

Il 13 luglio 2021, a causa di un evento alluvionale che ha comportato un'erosione del piede della scarpata adiacente la strada che porta al Boschetto (Via Zòta), in corrispondenza della discarica, si sono verificati due importanti franamenti che hanno comportato un pericoloso avvicinamento della corona di franamento al ciglio verso valle della strada comunale. Si è provveduto tempestivamente ad eseguire uno spostamento provvisorio verso montagna del transito veicolare. Il campo stradale provvisorio ha richiesto lo spostamento del materiale privato presente sulla particella no. 526 RFD di proprietà del Patriziato di Cevio-Linescio. Spostamento necessario per evitare che il transito dei veicoli comportasse nuovi franamenti con conseguente pericoli per chi si trovasse a transitare da e per Boschetto. Il Municipio ha subito provveduto ad assegnare allo Studio di geologia Ammann SA di Losone e allo Studio d'ingegneria Mignami di Solduno, un mandato per la progettazione della messa in sicurezza della zona di franamento. Il 21 luglio 2022 il Municipio ha valutato le varianti presentate dallo Studio d'ingegneria e con gli Uffici cantonali competenti ha selezionato la variante di intervento più adatta e meno onerosa. Le varianti presentate al Municipio consideravano i seguenti interventi e costi indicativi:

- A. Formazione di un nuovo argine al piede della zona di franamento, consolidamento misto del versante fino al livello della strada comunale. Costi quantificati in circa Fr. 420'000.00
- B. Utilizzo del materiale presente per un consolidamento del piede della zona di franamento, sistemazione e correzione pendenza versante fino a livello strada, spostamento delle infrastrutture e della strada verso montagna. Costi quantificati in circa Fr. 173'000.00

La variante A permetteva di non modificare la posizione del campo stradale a beneficio dell'attività privata presente in loco e senza richiedere la necessità di acquisizione di parte della superficie del mappale no. 526 RFD Cevio di proprietà del Patriziato di Cevio-Linescio. Gli importanti costi d'esecuzione, l'impossibilità di beneficiare di sussidi e tenuto conto del preavviso negativo all'intervento da parte dell'Ufficio dei corsi d'acqua ha però portato a decidere quale soluzione più idonea la variante B.

Lo spostamento d'asse corrisponde ad un massimo di 3.00 m nel punto più esposto ed interessa una tratta di circa 60 ml di tracciato. Questo comporta la necessità di procedere con l'acquisizione di una superficie di circa 80 mq della particella no. 526 RFD. Il Municipio intende proporre un accordo bonale con l'acquisizione simbolica della superficie al costo di Fr. 1.00/metro quadrato e assumendosi le spese per l'aggiornamento catastale e a registro fondiario.

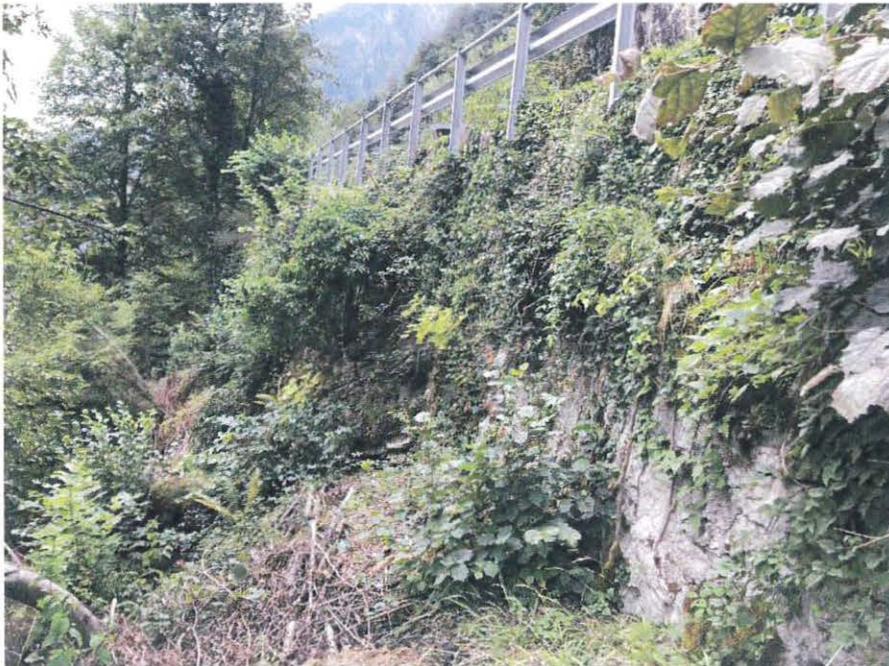
Fronte muro coperto da vegetazione.

Cordolo in calcestruzzo in pessime condizioni.

Campo stradale in buone condizioni.

Pulizia vegetazione.

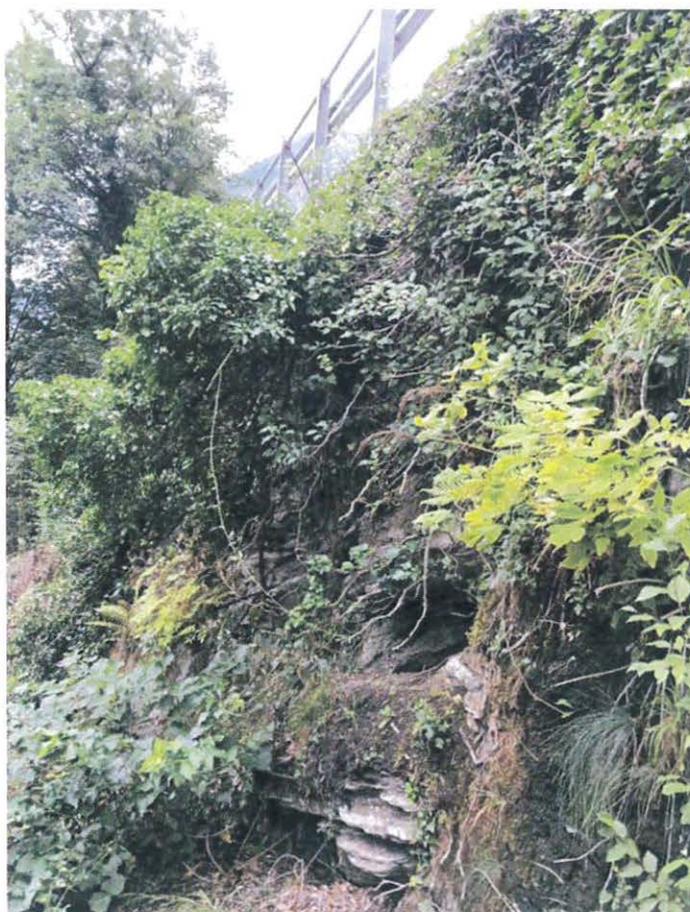
Cordolo in calcestruzzo in pessime condizioni.

Campo stradale in buone condizioni

Pulizia vegetazione.

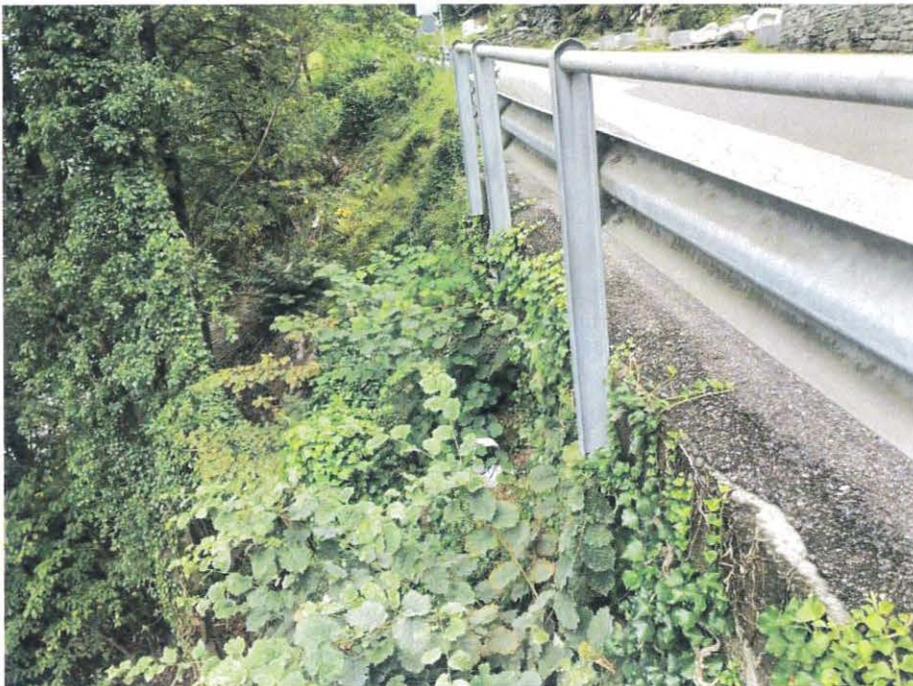
Altezza da 1.50 a 2.00 m.

Fronte muro coperto da vegetazione.

Rifacimento muro in pietra con retro muro in calcestruzzo fondato e ancorato su roccia. Superficie muro + fondazione ca. 25.00 m<sup>2</sup>.

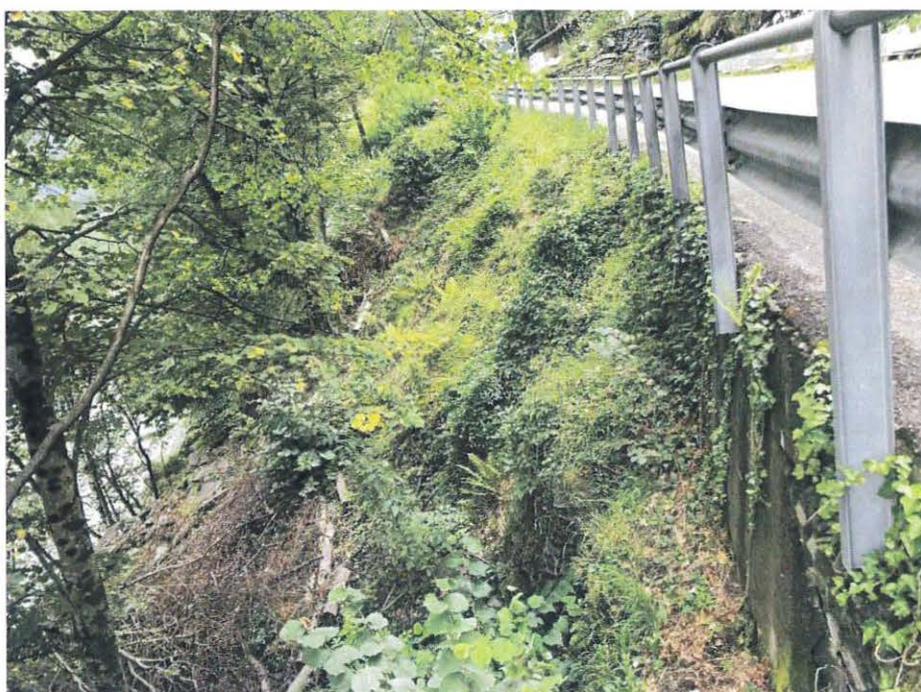
Altezza da 0.00 a 1.80 (senza fondazione).

Corsia a valle ceduta.

Pulizia vegetazione.

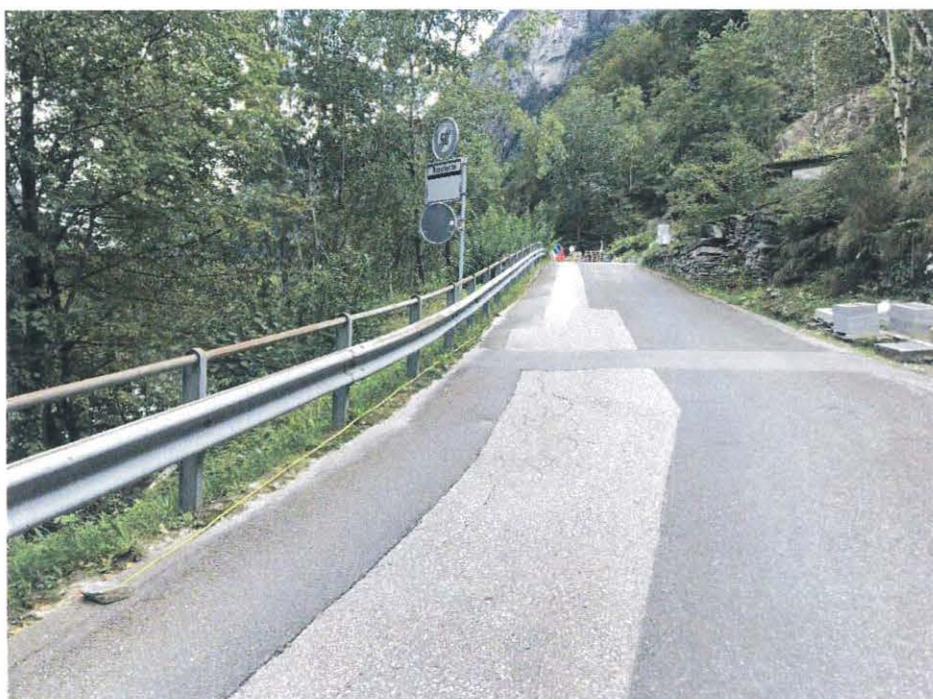
Settore 5

Nessuna opera di sostegno.  
Banchina larghezza da 0.50 a 2.00 m.  
Barriera di protezione, lunghezza 33.00 ml  
Corsia a valle parzialmente ceduta.

Rifacimento pavimentazione corsia a valle ca. 80 m<sup>2</sup>.

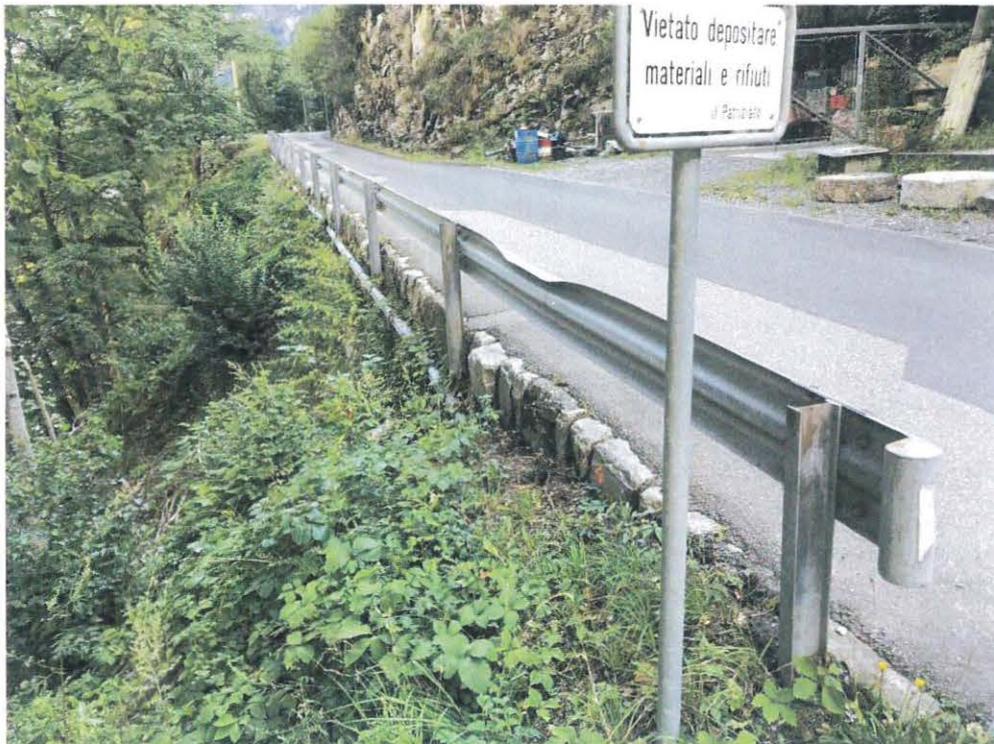
Cordolo in pietra in pessime condizioni.

Presenza di 1 zores Swisscom fissato a ca. 50 cm dalla corona.

Pulizia vegetazione.

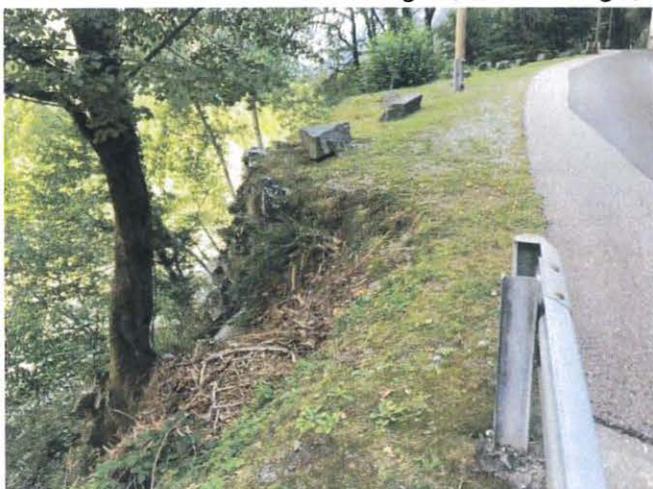
Corsia a valle tratta sud ceduta per ca. 10.00 ml.

Vista zona con muro di sostegno, inizio slargo, crollato.

Rifacimento pavimentazione corsia a valle tratta sud, ca. 25.00 m<sup>2</sup>.

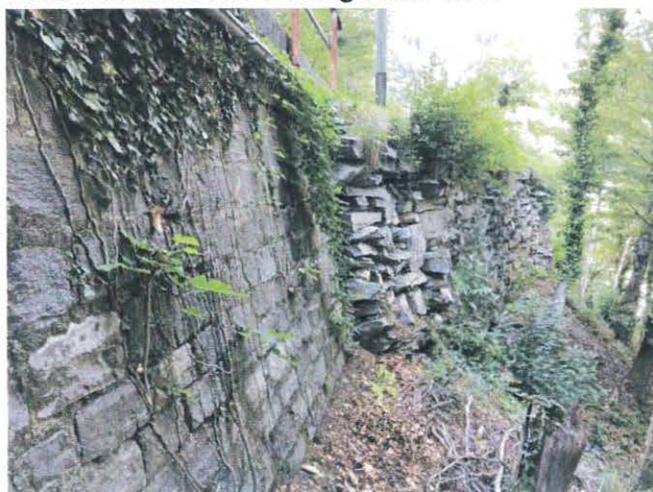
Vista muracca inizio slargo lato sud.

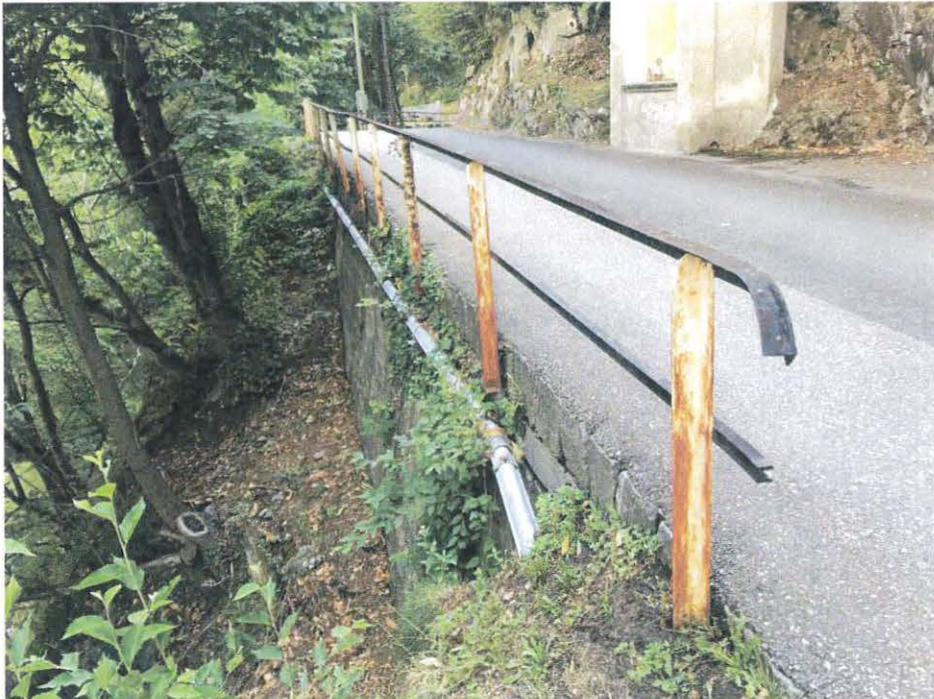
Presenza di un zores Swisscom a ca. 50 cm dalla corona.

Campo stradale in buone condizioni.

Nuovo cordolo in CA e nuova barriera di protezione, Guard Rail.

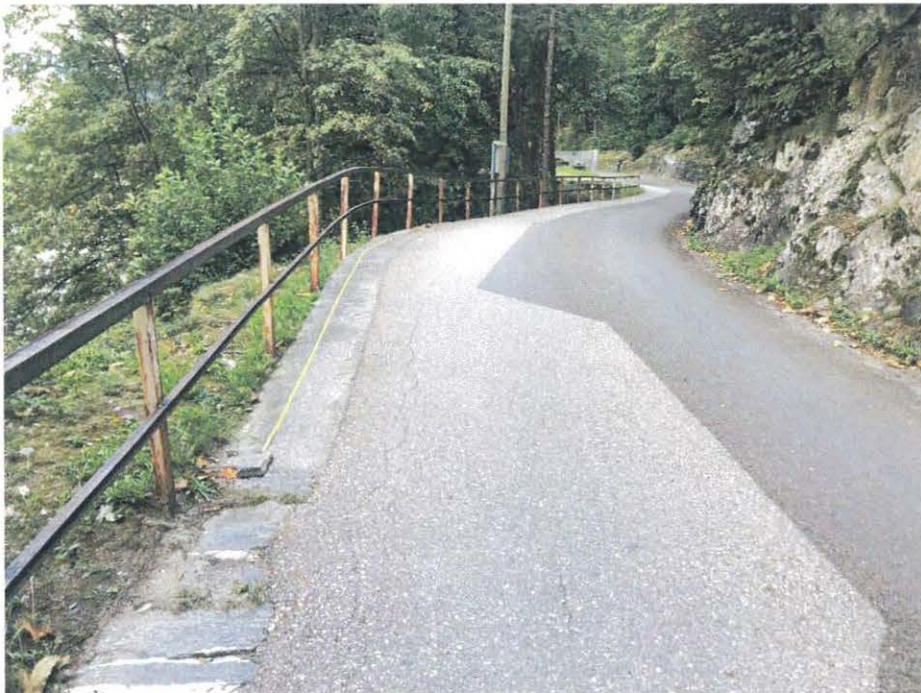
Settore 10

Cordolo in calcestruzzo e barriera di protezione in acciaio.  
Lunghezza 10.00 ml.  
Campo stradale in buone condizioni.

Nuovo cordolo in CA e barriera di protezione, Guard Rail.  
Rappezzo pavimentazione ca. 10.00 m<sup>2</sup>.

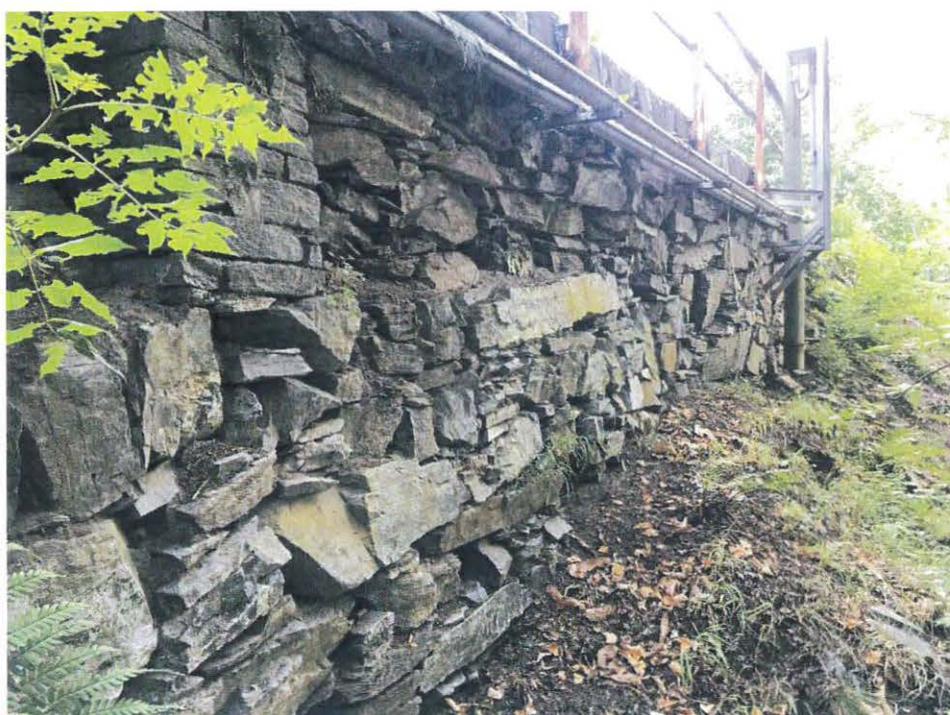
Barriera di protezione in acciaio.

Presenza di due zores Swisscom a ca. 50 cm dalla corona, un palo ed un quadro.

Rifacimento muro in pietra con retro muro in calcestruzzo.

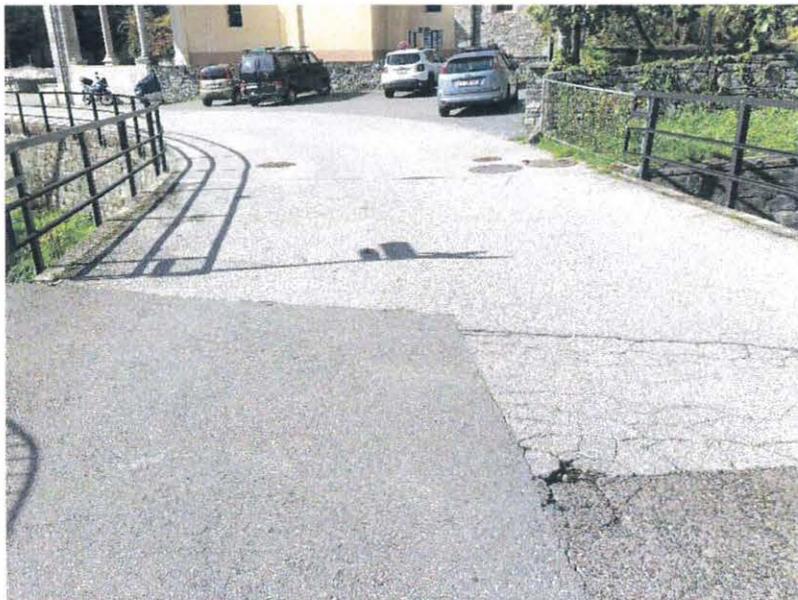
Foto 1: pavimentazione

- Risanamento dei cordoli laterali;
- Inserimento di 2 putrelle in acciaio HEB 220 sotto quelle esistenti, lato a valle;
- Risanamento spalle (riempimento fughe deteriorate);
- Rifacimento pavimentazione bituminosa (ca. 85 mq);
- Consolidamento piccolo tratto d'alveo e sgombero materiale sotto il ponte.

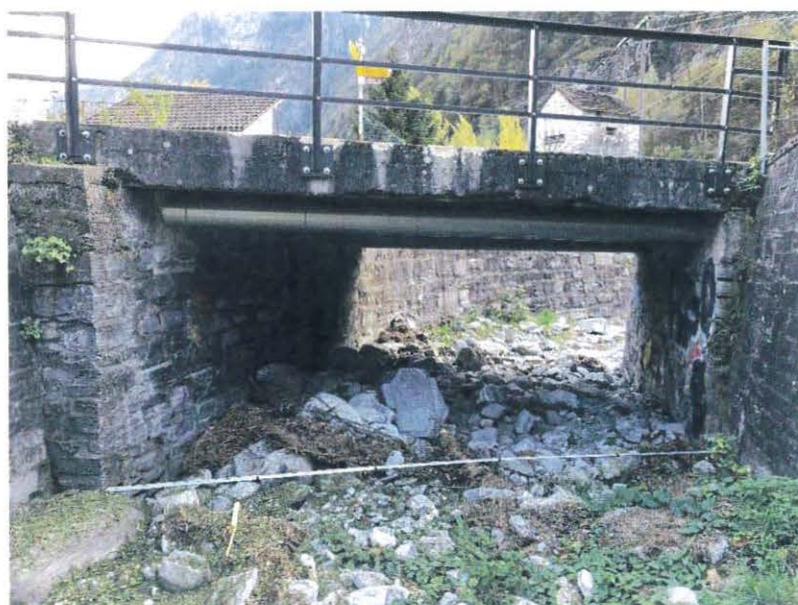
Foto 2: alveo

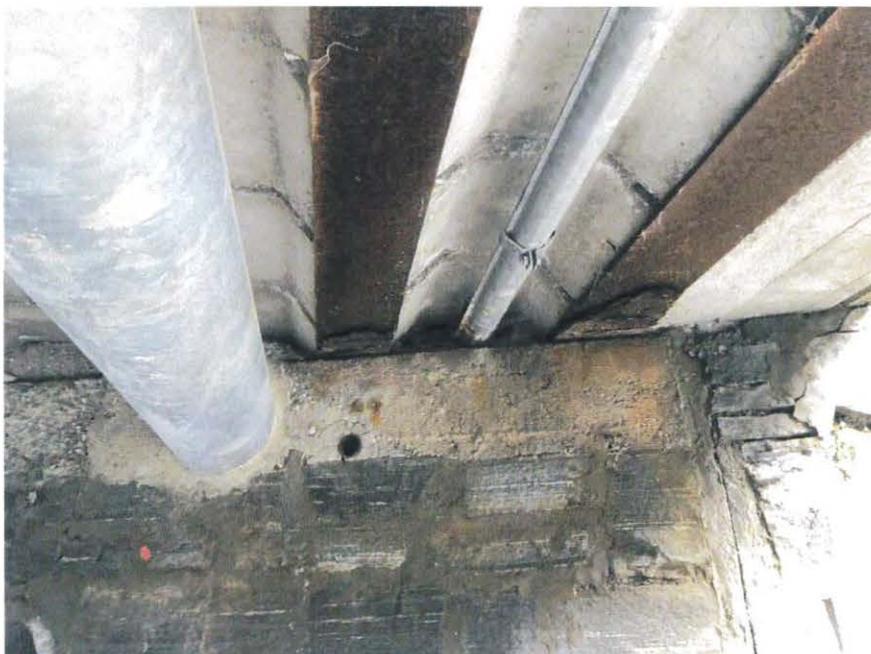
- Il cordolo della piattabanda presenta un degrado del calcestruzzo (armature affioranti);
- Le putrelle in acciaio presentano una corrosione superficiale particolarmente accentuata in corrispondenza degli appoggi;
- Le spalle in muratura evidenziano delle zone con malta dilavata e deteriorata.

*Foto 3: dettaglio travi corrose spalla sinistra*

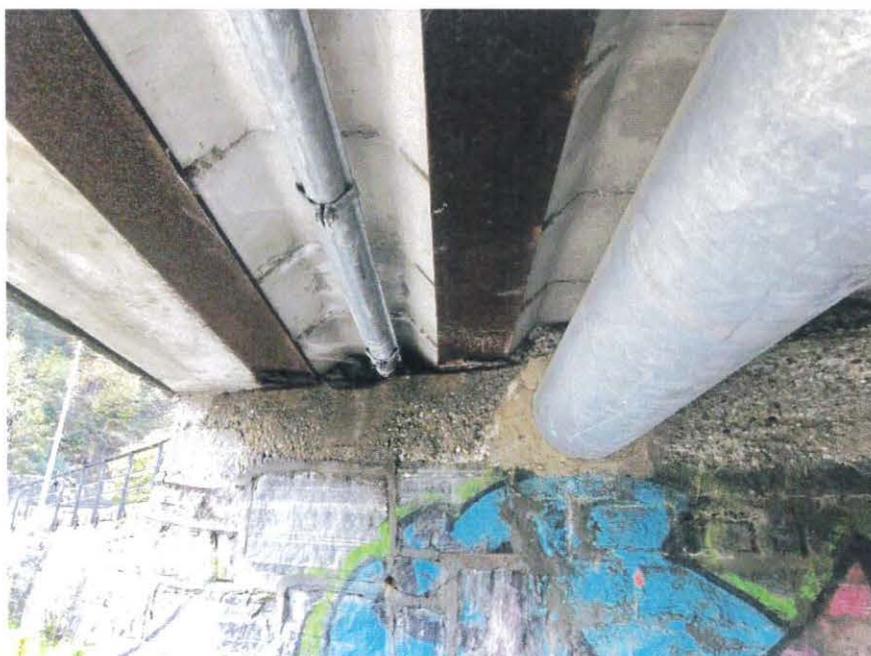
*Foto 4: dettaglio travi corrose spalla destra*

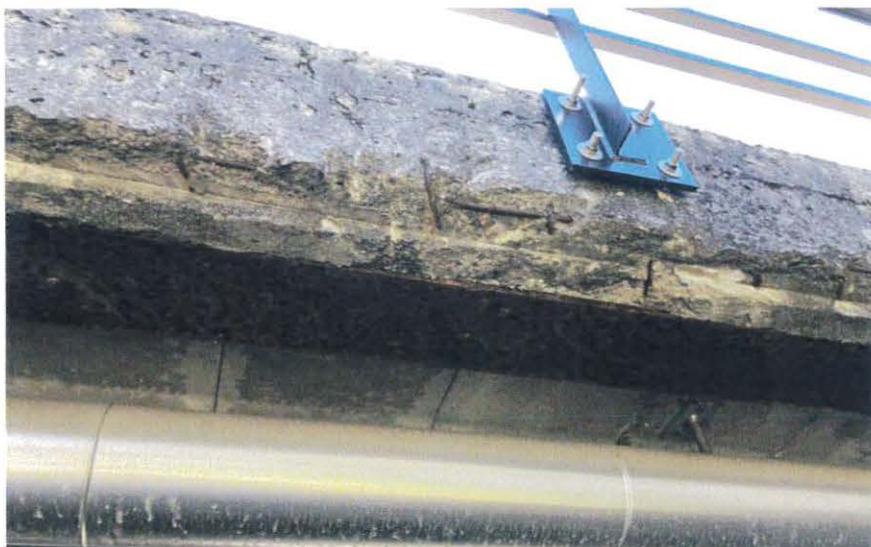
*Foto 5: cordolo con armature affioranti*

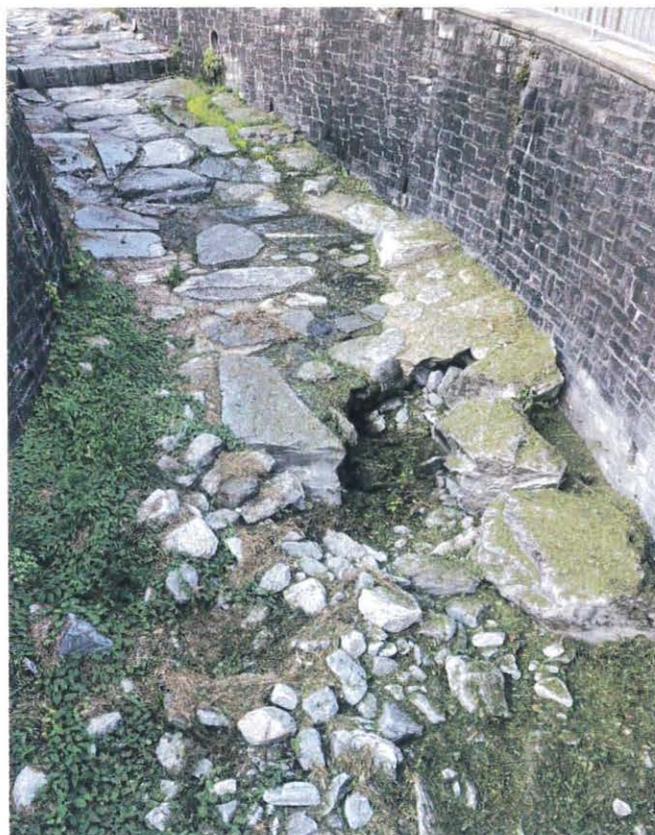
*Foto 6: fondo alveo scavato*

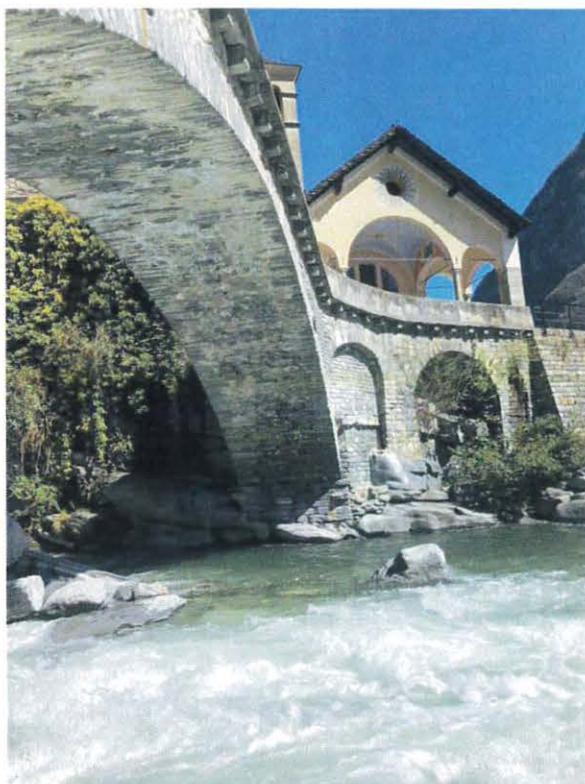
*Foto 1: vista da sud*

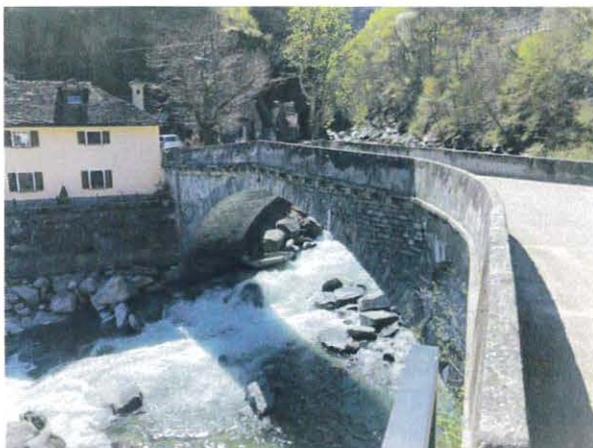
*Foto 2: vista da nord*

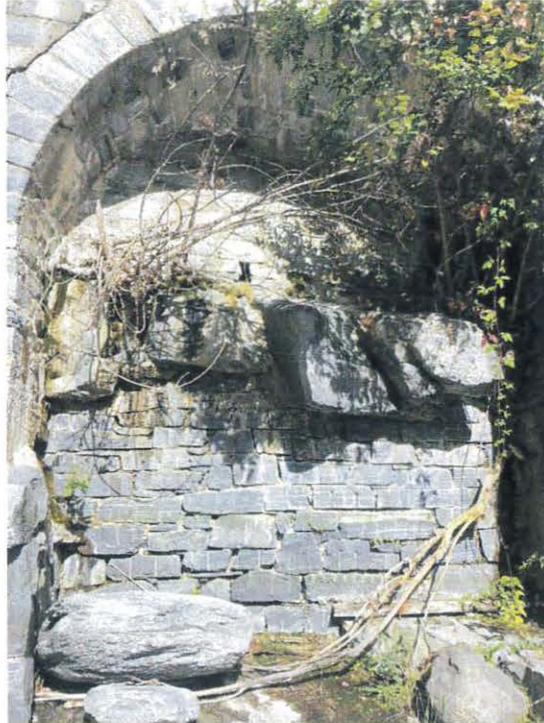
*Foto 3: dettaglio nicchia sotto strada (vegetazione)*

- Pulizia della vegetazione;
- Risanamento murature, spalle e volta (pulizia e riempimento fughe deteriorate);
- Rifacimento pavimentazione bituminosa (ca. 120 mq);
- Risanamento fughe del parapetto in pietra (dove necessario).

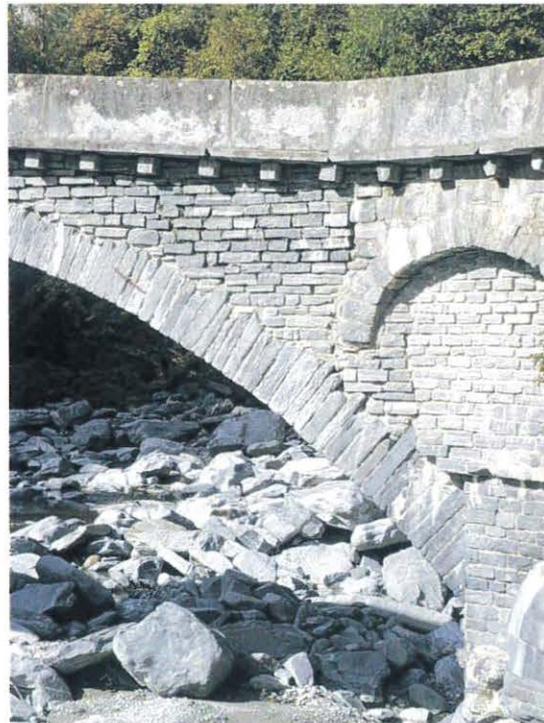
*Foto 4: dettaglio volta e spalla sinistra*

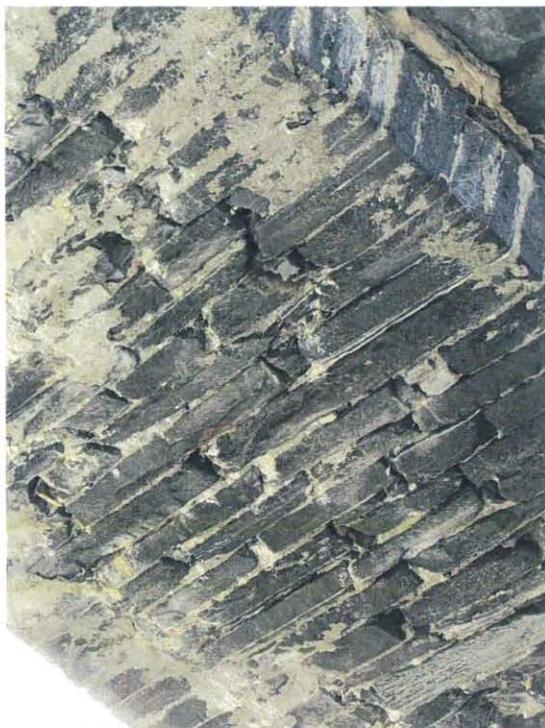
- La superficie dell'intradosso (sotto) della volta appare largamente coperta di salnitro;
- La malta di riempimento delle fughe tra i conci di pietra (volta e spalle) appare deteriorata o dilavata;
- Manca una efficace impermeabilizzazione;
- Le catene trasversali sono corrose;
- I parapetti hanno un'altezza limitata (ca. 75 cm) e non sono a norma (trattasi delle lastre verticali originali in pietra).

*Foto 5: intradosso volta (fughe deteriorate)*

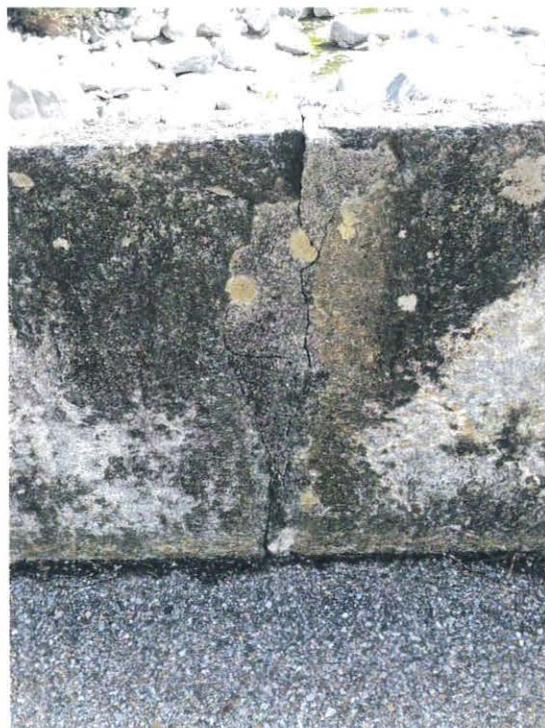
Viene infine segnalata la problematica dei parapetti in pietra, che purtroppo ora non garantiscono la sicurezza, per i quali sarebbe auspicabile il mantenimento, considerando prevalentemente un approccio storico.

*Foto 6: dettaglio fughe parapetto in pietra*

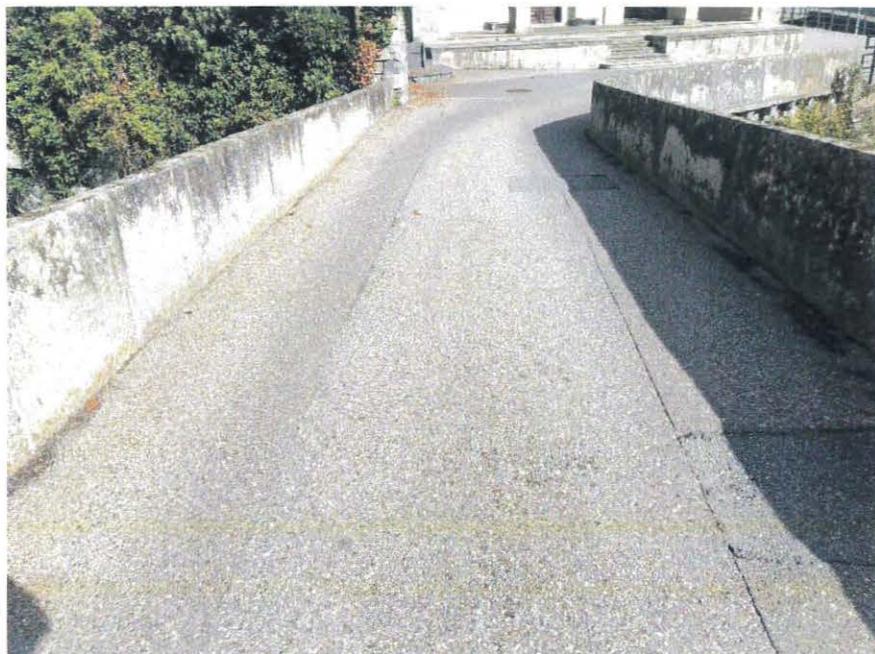
*Foto 7: pavimentazione verso la sponda sinistra*

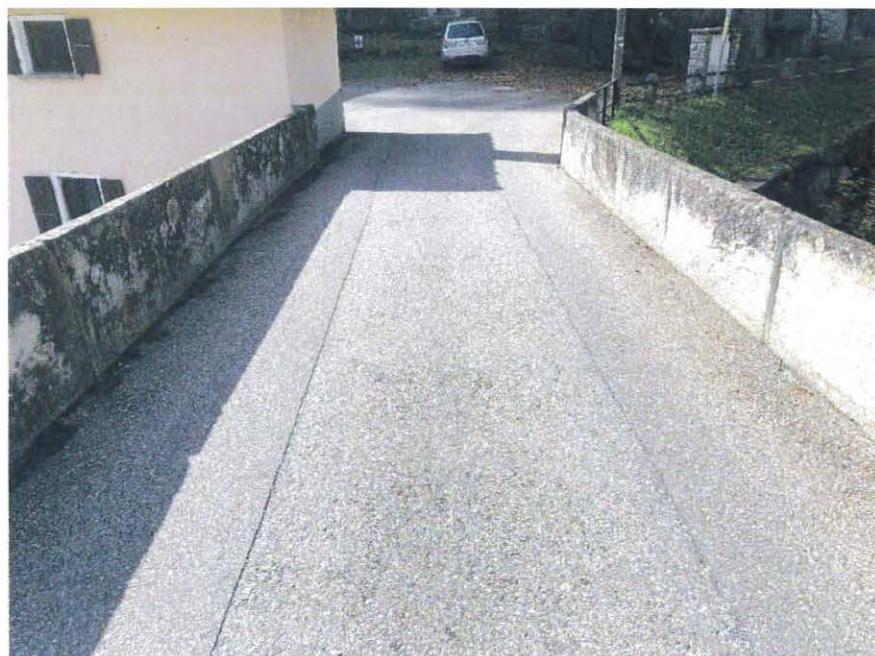
*Foto 8: pavimentazione verso la sponda destra*
