Messaggio municipale	N. 241	8 aprile 2025 (RM n. 764 / 2025)

Cevio
Richiesta di un credito d'investimento di complessivi CHF 276'620.00 per il consolidamento del muro in pietra lungo la carreggiata di Via alla Motta a Bignasco che porta a Madonna di Monte.

CONSOLIDAMENTO MURO A VALLE IN SPONDA SINISTRA

RELAZIONE TECNICA

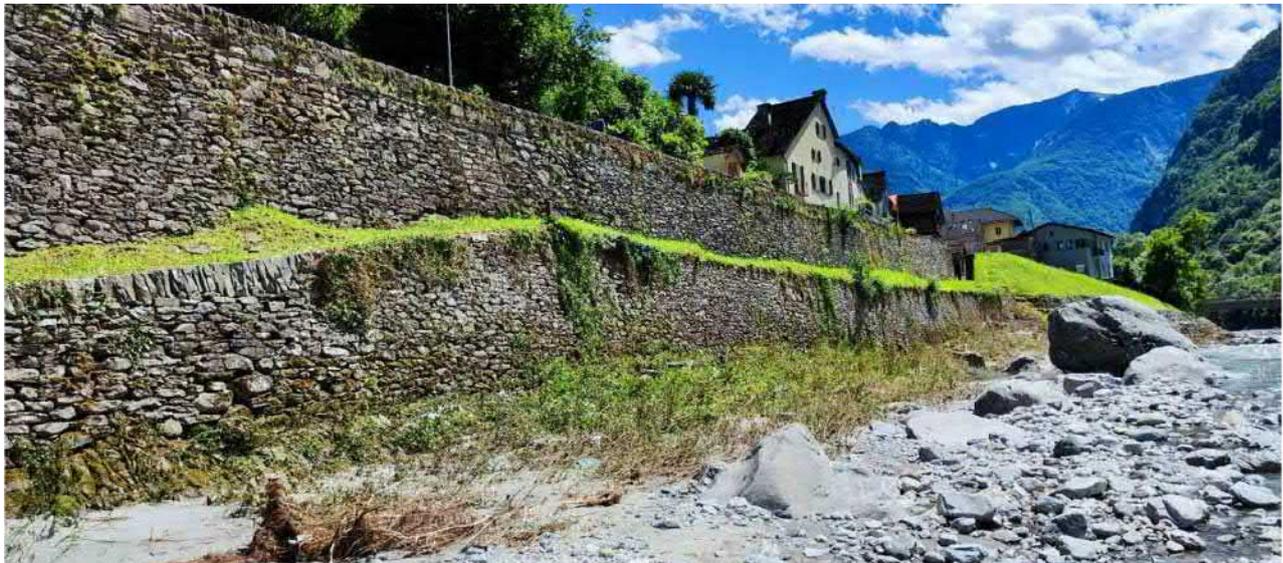
Figura 6 - Vista del muro di contenimento

Il muro di contenimento visibile nell’immagine è realizzato in pietra naturale a secco, una tecnica costruttiva tradizionale ampiamente utilizzata in contesti collinari o montani. La struttura si sviluppa su due livelli distinti, separati da un camminamento intermedio che funge sia da elemento di accesso sia da piano di divisione tra le due porzioni del muro.

Il muro di contenimento oggetto del presente mandato è quello situato a diretto contatto con la carreggiata di “Via alla Motta”.

A seguito di eventi meteorologici particolarmente intensi, il muro ha evidenziato un rigonfiamento di alcuni centimetri visibili ad occhio nudo. Questo fenomeno è indicativo di cedimenti strutturali causati dalle spinte del terreno retrostante e dall'insufficiente gestione delle acque piovane che hanno contribuito ad un progressivo indebolimento della struttura.

La situazione si è aggravata ulteriormente a partire dall'ottobre 2024, quando gli eventi piovoschi intensi hanno destabilizzato il tratto critico, incrementando i cedimenti del paramento ed evidenziando l'affossamento della carreggiata (vedere figura 6). Tale condizione ha indotto ad un intervento urgente di messa in sicurezza (vedere figura 2).

La ricostruzione completa del muro potrà eseguirsi al termine del consolidamento del paramento retrostante, eseguito con la tecnica della parete a tiranti passivi.

Un sistema di drenaggio adeguato sarà implementato per ridurre le spinte sul nuovo muro. Tale sistema sarà costituito da tubi fessurati in PVC DN80, posizionati previa perforazione, per garantire il corretto deflusso delle acque.
