6114 - RISANAMENTO PISCINA LIDO DI CEVIO A BIGNASCO**1. DEFINIZIONE DELL'OGGETTO**

Progetto: Risanamento Lido di Cevio

Committente: Comune di Cevio
CH 6675 CEVIO
Scala 1: 50
copyright by Acquaplan
14/25/26./27.09.2017

LIDO CEVIO Risanamento

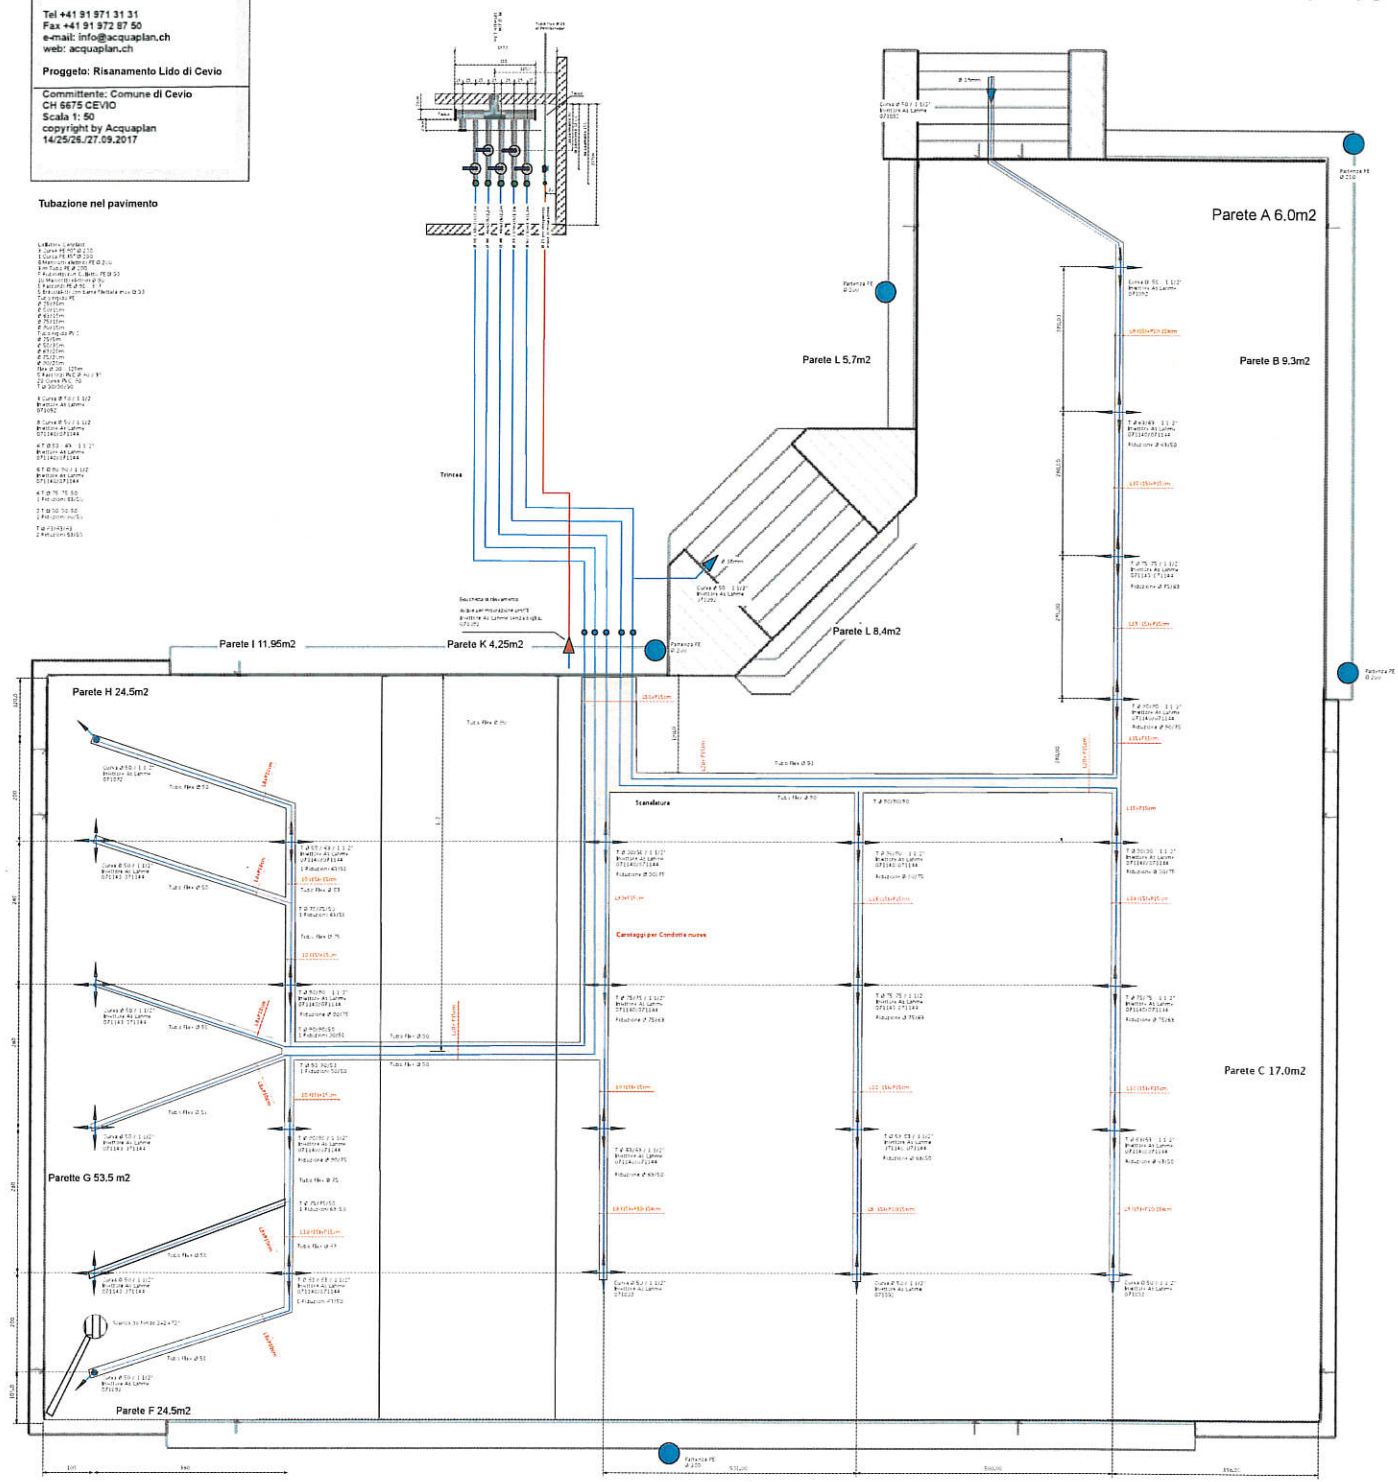
Tubazione nel pavimento

Rivestimento Modello Alkorplan 2000.00
Superficie Fondo (Boden) 456m²
Superficie Pareti (Wände) 195m²
Totale 653m²
Sotto isolamento in Feltr sintetico (Kunstfaserfilz) antimicrobiell
80ml Profilo di raccordo bordo Randabschlussprofil (Plastif. Blechstreifen Flach)
Rivestimento e raccordi per la rigola
ca. 52ml Ueberlaufinnenanschluss
Supplemento per rivestimento scala antiriduciolevole 16 gradini. (Mehrpreis für Treppenstufenverkleidung rutschfest)

- rivestimento superfici interne (fondo, pareti e rigola) con un telo in PVC Alkorplan Modello 2000, spessore 1.5 mm, con un'isolazione in feltro sintetico, per una superficie totale di ca. 650 m²
- nuove condotte di immissione acqua in PVC sul fondo della vasca, creando nella parte profonda della vasca un bauletto perimetrale in calcestruzzo), mentre nell'altra parte della vasca le condotte saranno esterne (totale 5 condotte x ø 90 mm, DN 80)
